Уроки, извлечённые из несчастных случаев

Дата происшествия	09.07.2024	
Наименование	ООО «Люксэнергомонтаж»	
организации	OOO WIIOKESHEPI OMOHI a.k.//	
Место несчастного	Трансформаторная подстанция № 16	
случая	ООО «Порт Высоцкий»,	
	Ленинградская область	
Вид происшествия	Поражение электрическим током

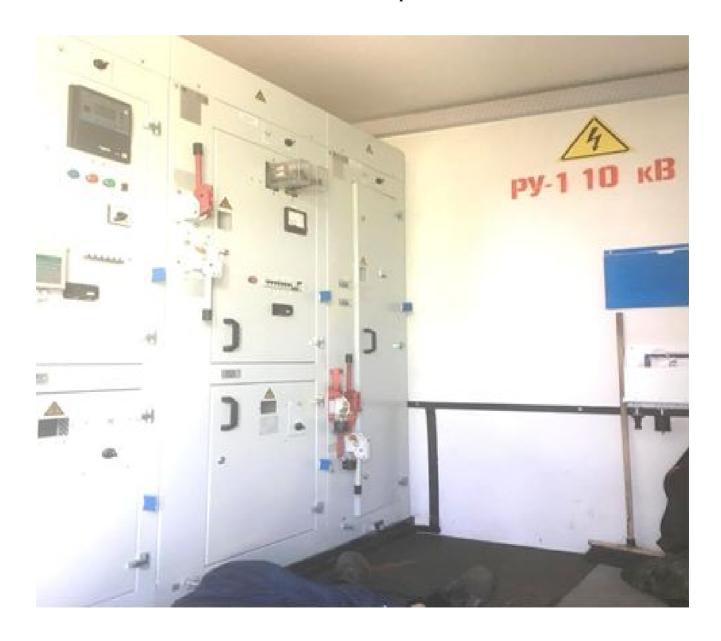
4. Фото и схема места происшествия

Согласно протоколам опроса работника № 1 ООО «Люксэнергомонтаж» примерно в 09:25, находясь рядом с входом в ТП-16, он услышал электрический треск из помещения ТП-16, незамедлительно вбежал внутрь, за ним помещение вбежал работник «Люксэнергомонтаж». Они увидели, что работник № 2 OOO «Люксэнергомонтаж» находится у открытой двери ячейки секционного разъединителя под воздействием электрического тока. После того как ячейка отключилась, работники № 1, № 3 ООО «Люксэнергомонтаж», оттащили работника № 2 ООО «Люксэнергомонтаж» от ячейки, погасили горящую одежду

Никаких задач по осуществлению работ внутри помещения ТП-16 работнику № 2 ООО «Люксэнергомонтаж» не ставилось, он самостоятельно зашел в помещение ТП-16 и осуществил открытие двери ячейки секционного разъединителя.

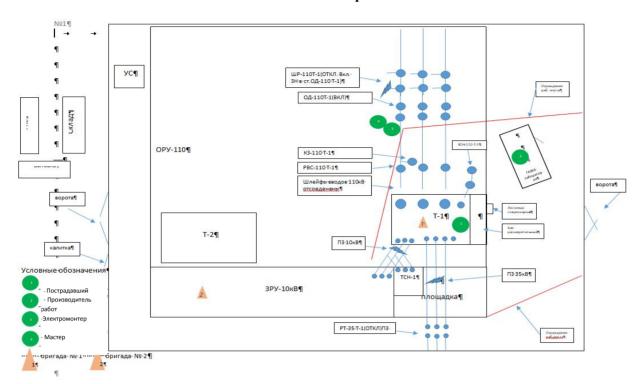
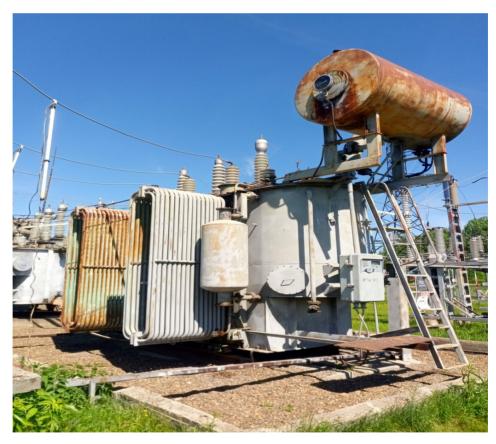
OPУ-110 кВ, силовой трансформатор 110/35/10кВ, диспетчерское наименование «Т-1» подстанция 110/35/ кВ Высокий Яр

проведения изменений параметров изоляции) производитель работ увидел по приборам признаки пробоя изоляции ввода (снижение испытательного напряжения по киловольтметру и характерный звук и посадку напряжения), сразу снял испытательное напряжение и включил стационарный заземляющий нож на вывод испытательной установки, после чего вышел из кабины испытательной установки и увидел пострадавшего, лежащего на крышке трансформатора.

2.3 Нарушение технологического процесса в том числе: неисполнение требований проекта производства работ и (или) требований руководства (инструкции) по монтажу и (или) эксплуатации изготовителя машин, механизмов, оборудования, выразившиеся в том, что ответственное лицо за безопасное ведение работ в электроустановках при выполнении работ не исполнил требования правил по охране труда при эксплуатации электроустановок

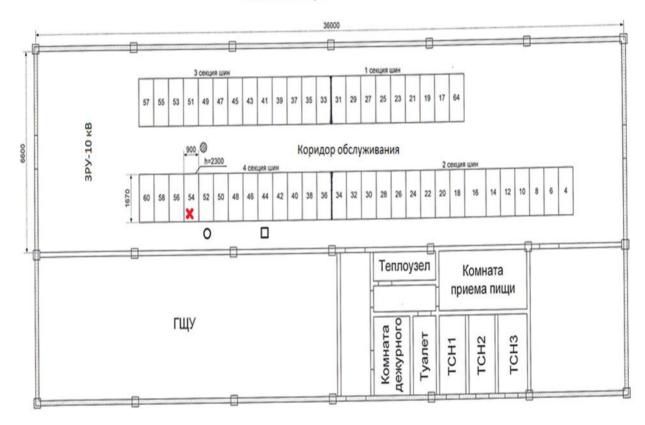
Схема места происшествия в ГПП-2

Около 14:30 производитель работ, находясь с правой стороны от ячейки № 54 (возле яч. № 52), увидел, как пострадавший занес левую ногу во внутрь ячейки, завалился внутрь ячейки на трансформатор тока, в результате чего получил электрическую травму, не совместимую с жизнью.

- 🤾 электрмантажник по силовым сетям 6 разряда, член бригады, погибший, находился внутри отсека трансформаторов тока
- Ø электрмантажник по силовым сетям 6 разряда, член бригады, находился в кабельном полуэтаже в районе ячейки №56
- дежурный, находился в районе двери
- О электромонтажник по силовым сетям 6 разряда, производитель работ, находился рядом с ячейкой №52
